Luftbildauswertung auf Kampfmittelbelastung Am Filswehr, Filsweg, Filsgebiet West Plochingen

Datum: 31.08.2021

Projekt-Nr.: 21.09.09-01

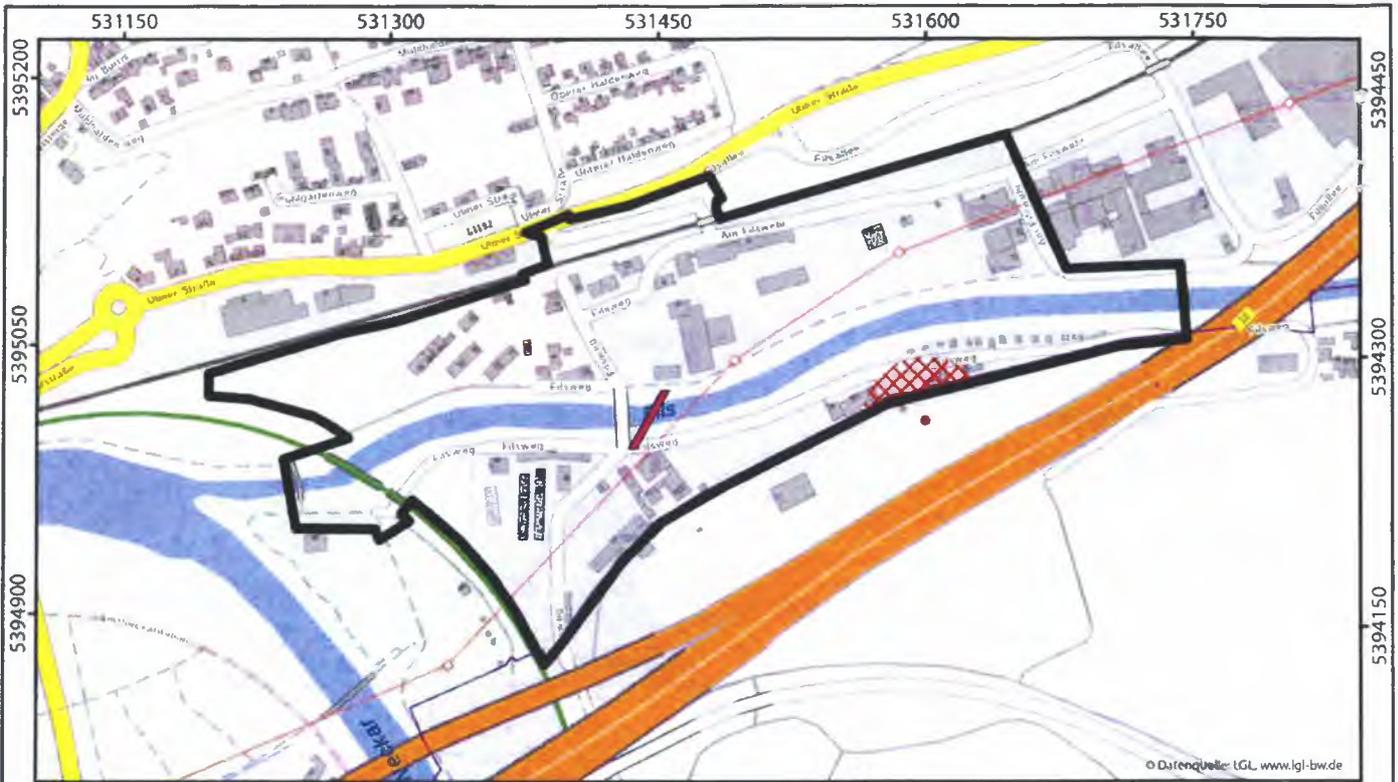
Anlage 1: Untersuchungsgebiet und Ergebnisse der Luftbildauswertung sowie Ausschnittvergrößerung eines Luftbilds vom 11.04.1945

Auf den untersuchten Luftbildern finden sich Hinweise auf eine Bombardierung des für das Untersuchungsgebiet relevanten Bereichs. Zwischen der heutigen Bundesstraße 10 und dem südlichen Bereich des Untersuchungsgebiets ist ein Sprengbombenrichter zu erkennen. Ein Teilbereich des Untersuchungsgebiets ist aufgrund dieses Befundes als „bombardierter Bereich“ auszuweisen. Entlang der Ulmer Straße befinden sich zudem vereinzelt Deckungslöcher, die jedoch nicht als Kampfmittelverdachtsflächen eingestuft werden.

Der auf der Anlage 1 kreuzschraffierte Bereich des Untersuchungsgebiets ist aufgrund der Ergebnisse der Luftbildauswertung möglicherweise mit Kampfmitteln belastet.

Untersuchungsgebiet (fett umgrenzt) und Ergebnisse der Luftbildauswertung. Lediglich die für das Untersuchungsgebiet relevanten Befunde sind dargestellt.

Eine nähere Überprüfung durch den Kampfmittelbeseitigungsdienst Baden-Württemberg oder durch ein privates autorisiertes Unternehmen ist dringend zu empfehlen. Eingriffe in den Untergrund jeglicher Art und Arbeiten, die Erschütterungen des Untergrunds verursachen, sollten vorher nicht durchgeführt werden.

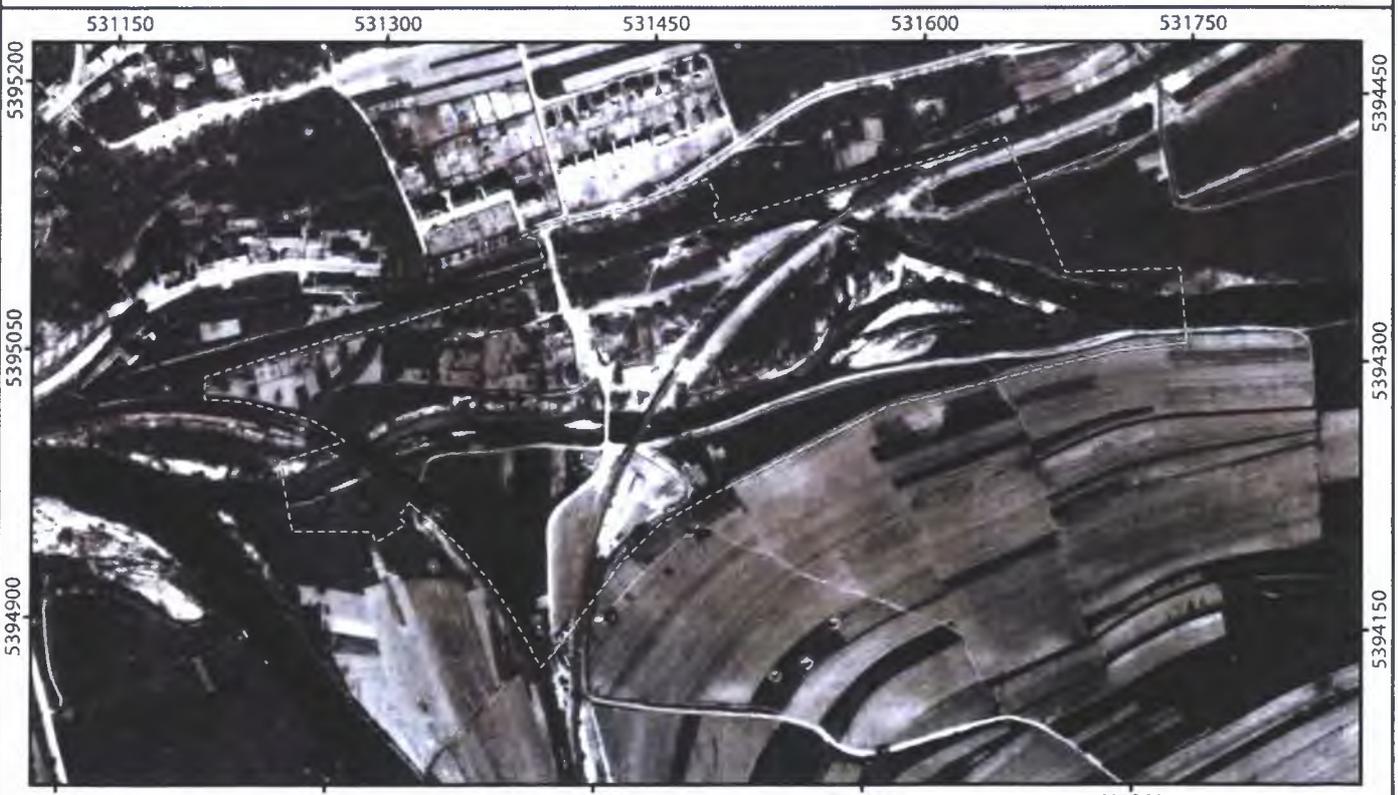
Untersuchungsgebiet (gestrichelt umgrenzt) auf einer Ausschnittvergrößerung eines entsprechenden Luftbilds vom 11.04.1945. Die Reproduktion des Luftbilds ist aus urheberrechtlichen Gründen nicht gestattet.
