Bericht

Erkundungsstand der Altlastenverdachtsflächen im Gebiet „Filswiesen West“, Plochingen Stand 11/2021

Projekt-Nr.: 1-21-039

Gutachten-Nr.: 1-21-039-01js

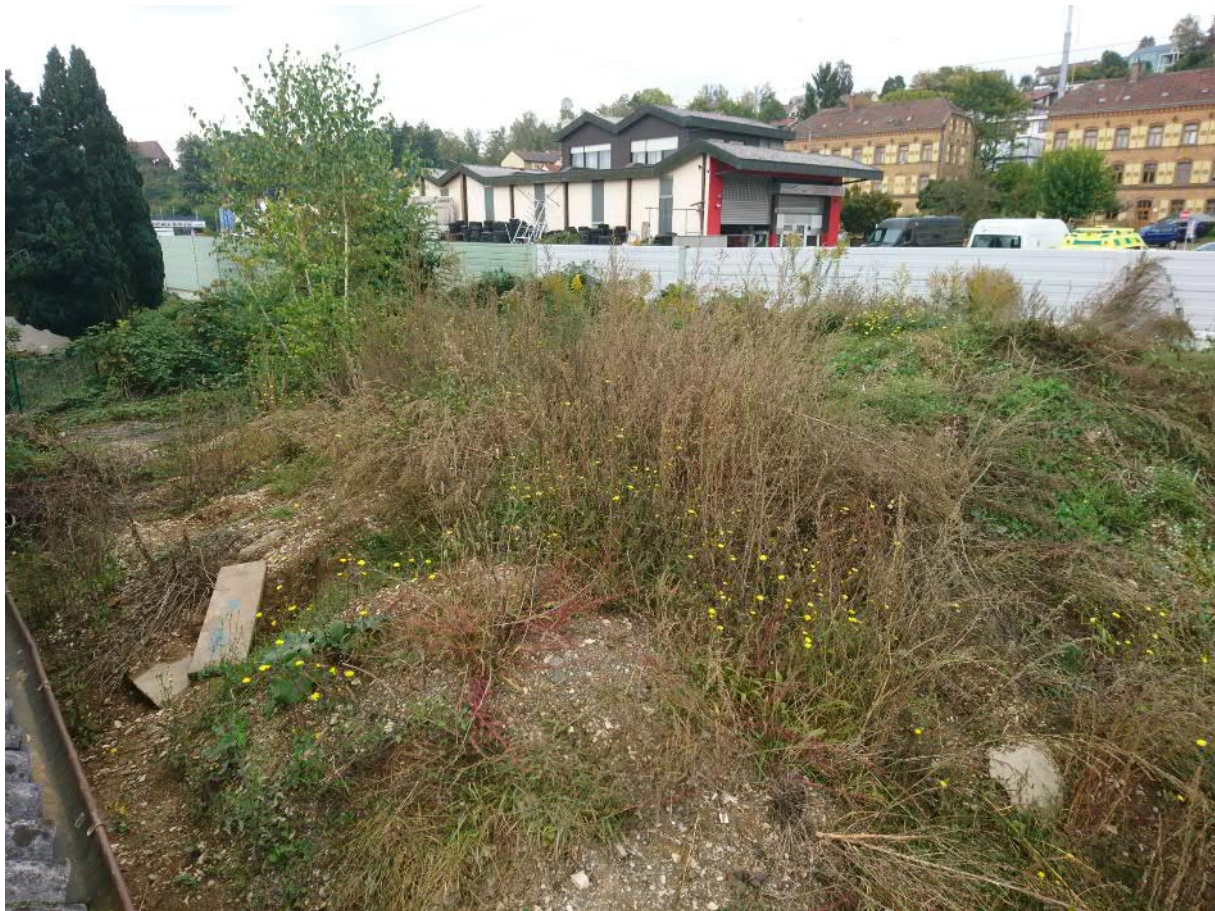
Foto 1: Blick nach Nordwesten

Bemerkungen: Ehemaliges Bahnwärterhäuschen wurde rückgebaut. Auf dem Flurstück liegt flächig ein Haufwerk unbekannter Zusammensetzung abgelagert. An der Oberfläche Erdaushub, ev. Auch Bauschuttbeimengungen, keine augenscheinliche Auffälligkeiten

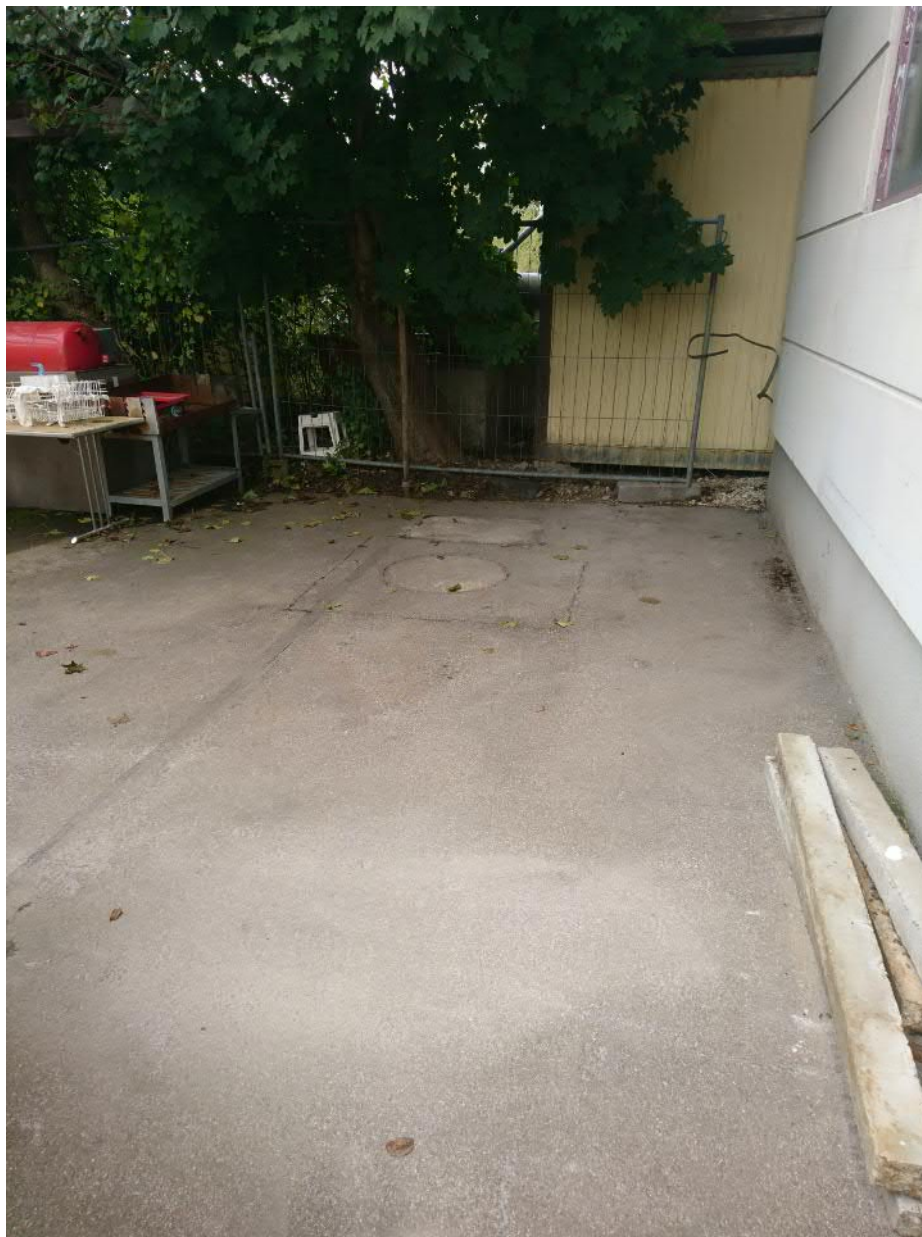
Bemerkungen: Ehemalige Betriebstankstelle,
Domschacht in der NW-Ecke des Grundstücks

Bild 1: Blick nach Westen, Domschacht (?), Standort ehem. Zapfinsel (?)

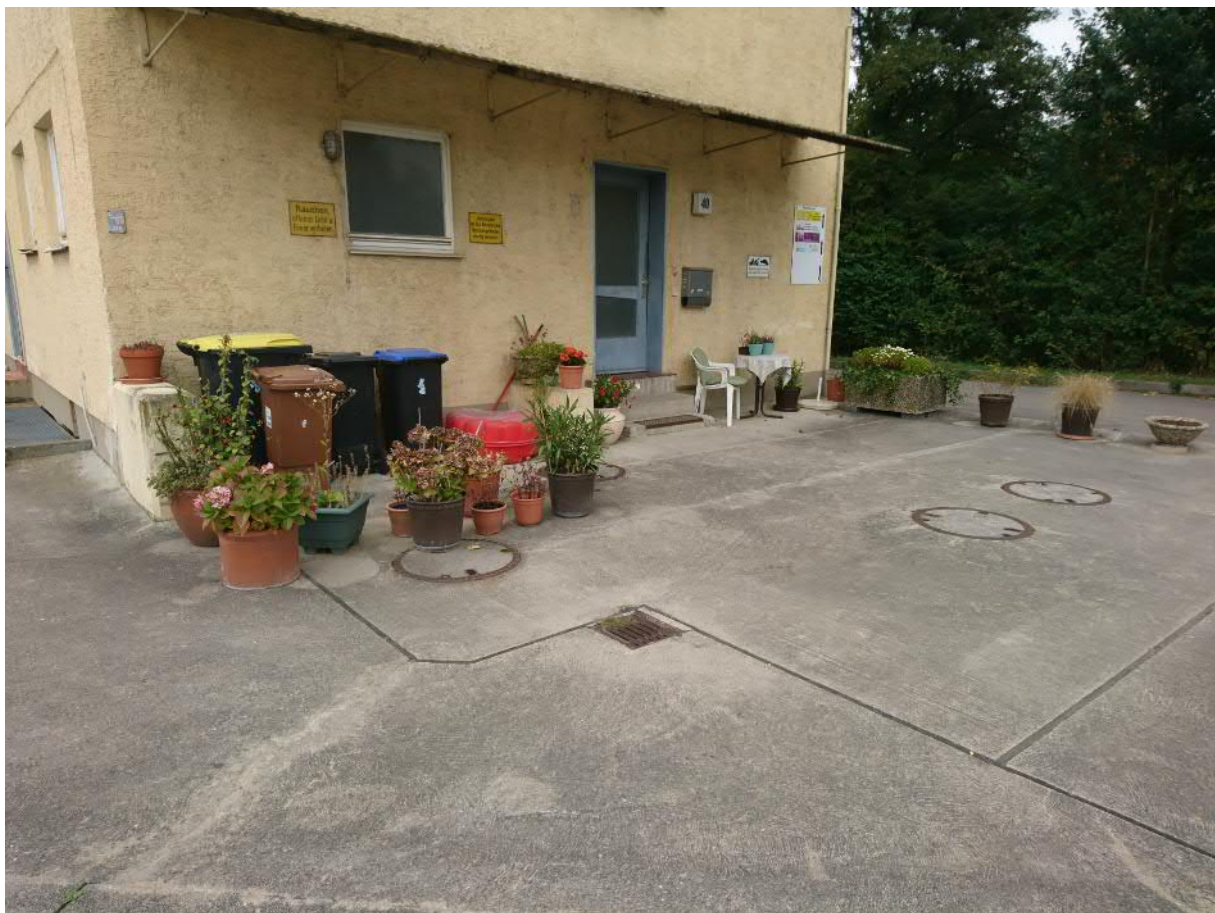
Bemerkungen: Ehemalige Betriebstankstelle. Tanks in Stahlbetoneinhausung noch vorhanden, stillgelegt. Zapfsäulen rückgebaut.
 Werkstatt in südlichem Teil der Lagerhalle, südlich Bürogebäude „Am Filswehr 42“

Foto 1: Ehemalige Betriebstankstelle

Drei Domschachtdeckel, rechts geteilter Tank 2 x 5 m³, links 1 x 10 m³
 Zapfanlage rückgebaut (befanden sich am Standplatz der Mülltonnen)

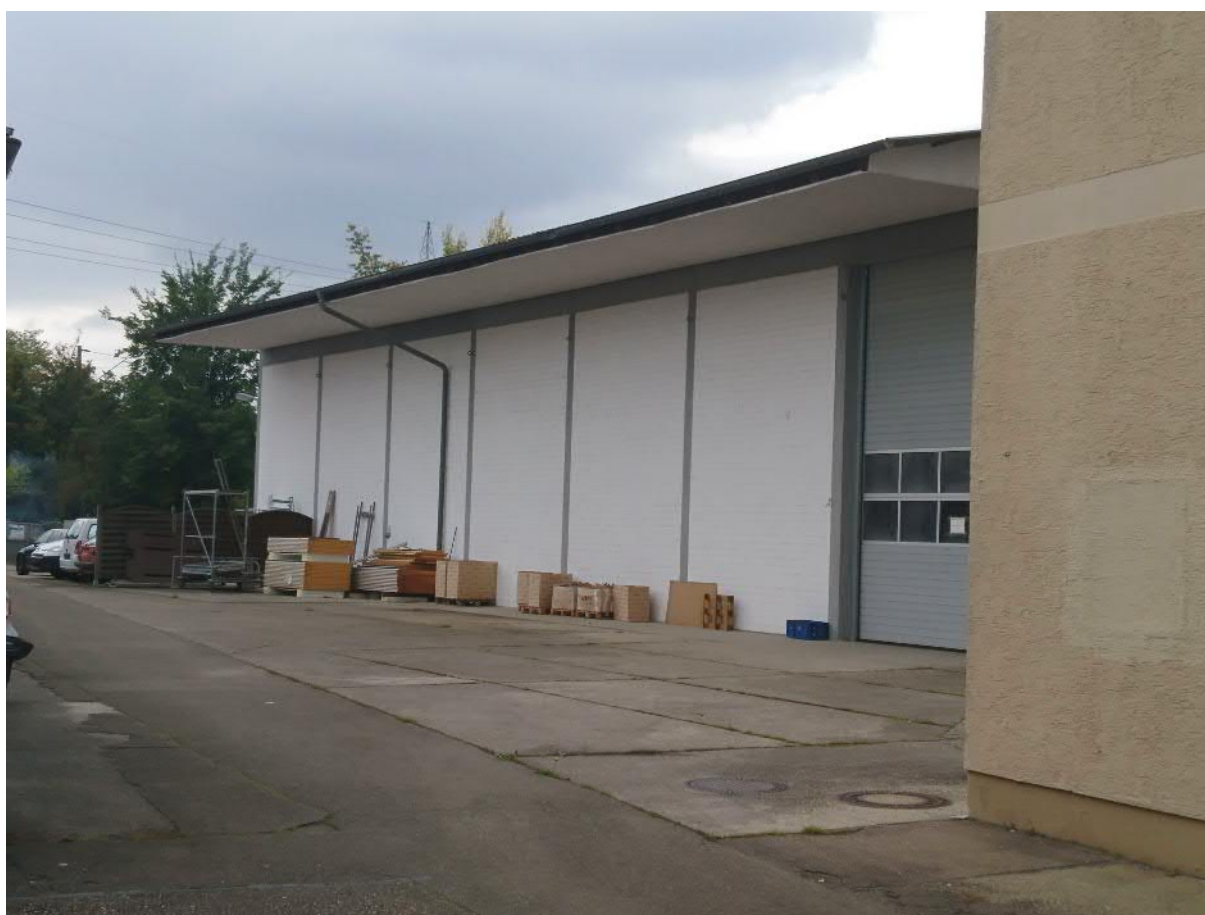
Bild 2 : Ehemalige Werkstatt und Lagerhalle
 südlich des Bürogebäudes Am Filswehr 42 (rechts im Bild)

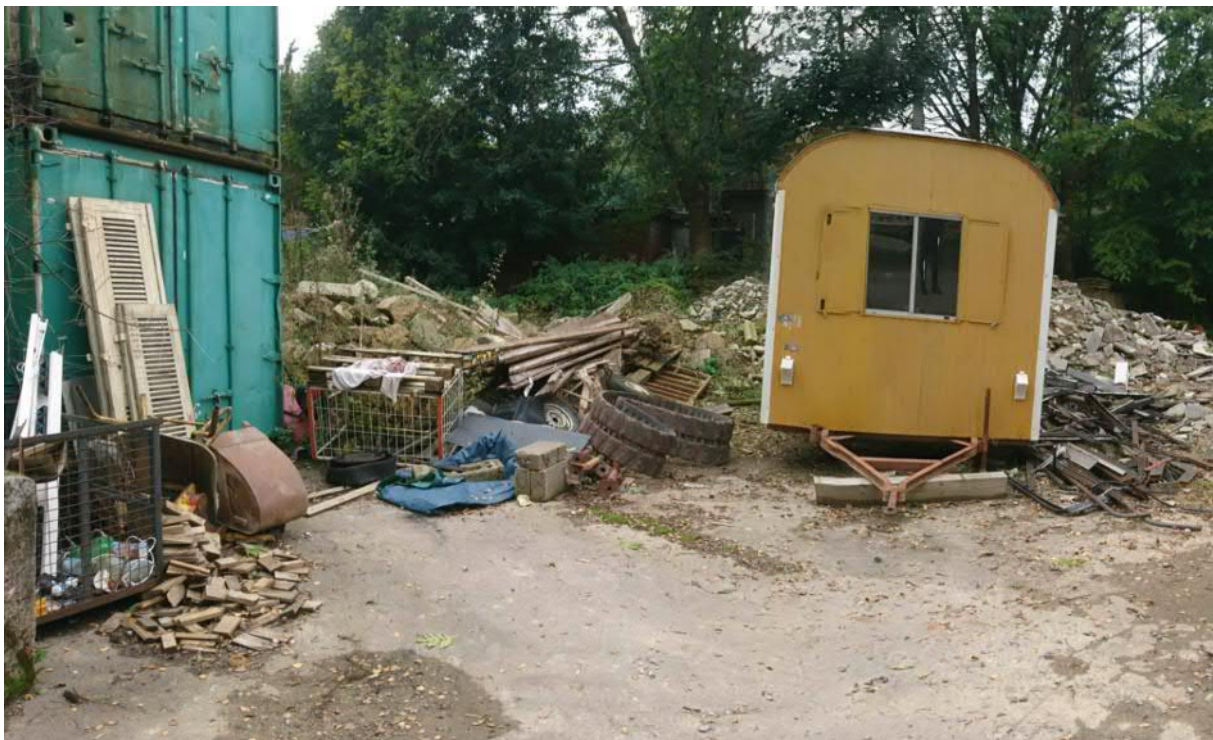
Bemerkungen: Lagerfläche von Baucontainer, Baumaschinen, diverse Haufwerke

Foto 1: Lagerplatz Filsweg 27, Blick von Ost nach Süd

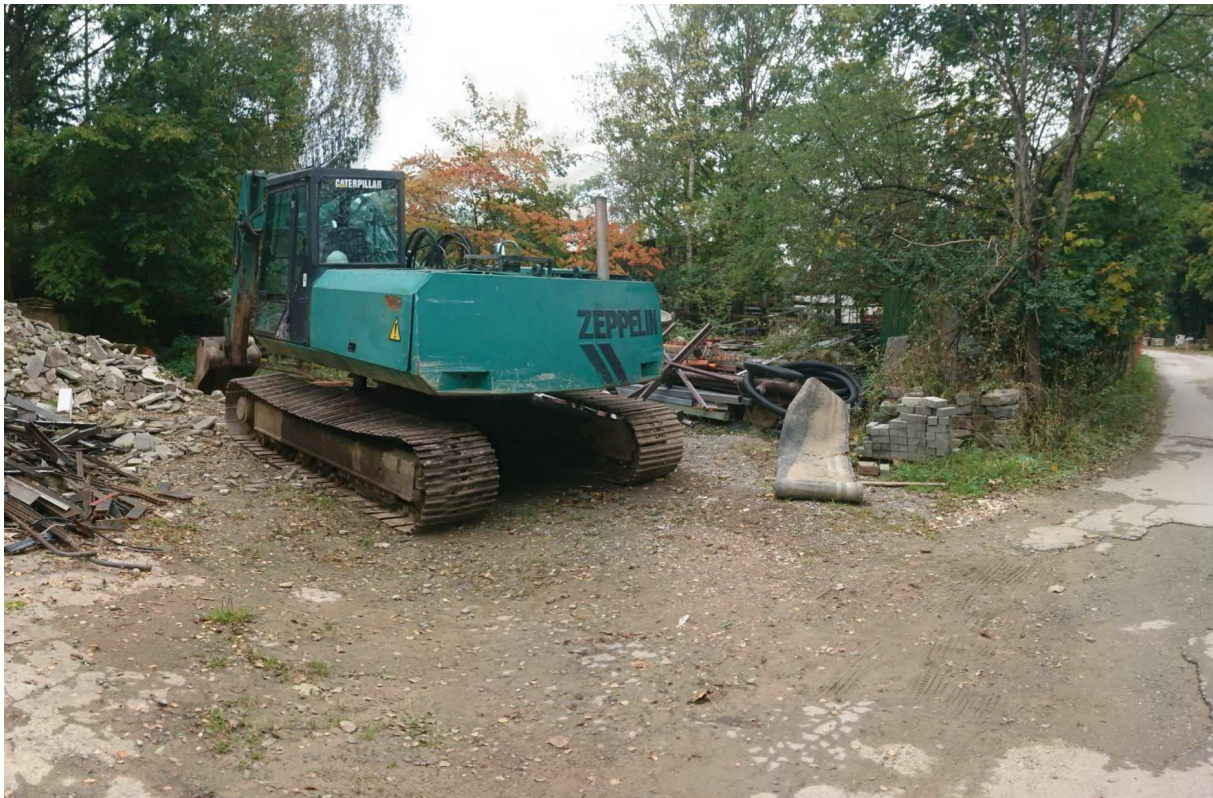
Foto 2 : Fortsetzung: Blick von Süd nach West

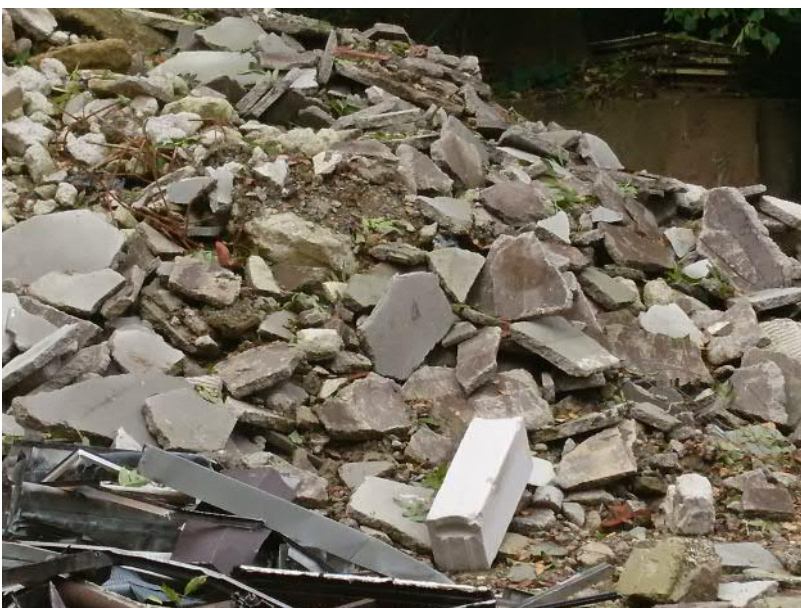
Foto 3:
Haufwerk Bauschutt

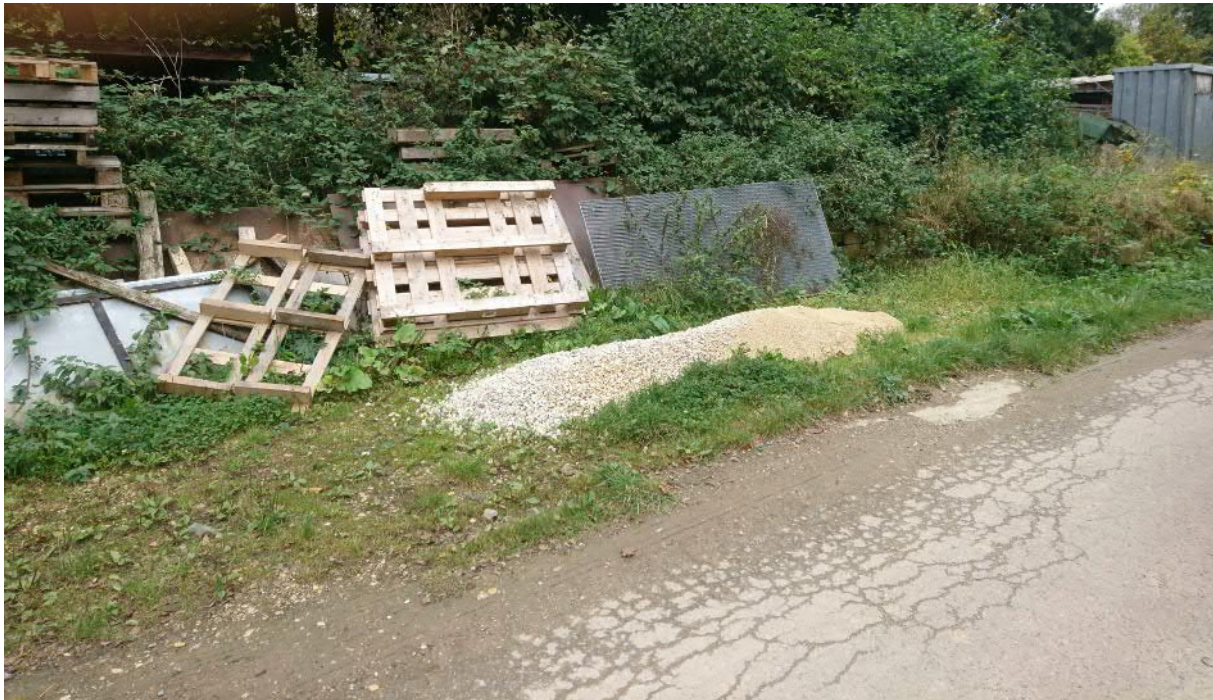
Foto 4 : Erdwall auf der Nordseite von Filsweg 27, Flst 2034/2
